# Potenzial durch datengestütztes Schienenfräsen

Fallstudie zum Zustand der Schienen, den Arbeiten und Ergebnissen sowie zur Wirtschaftlichkeit des Fräsens der Schienen in zwei spezifischen Bögen in Finnland

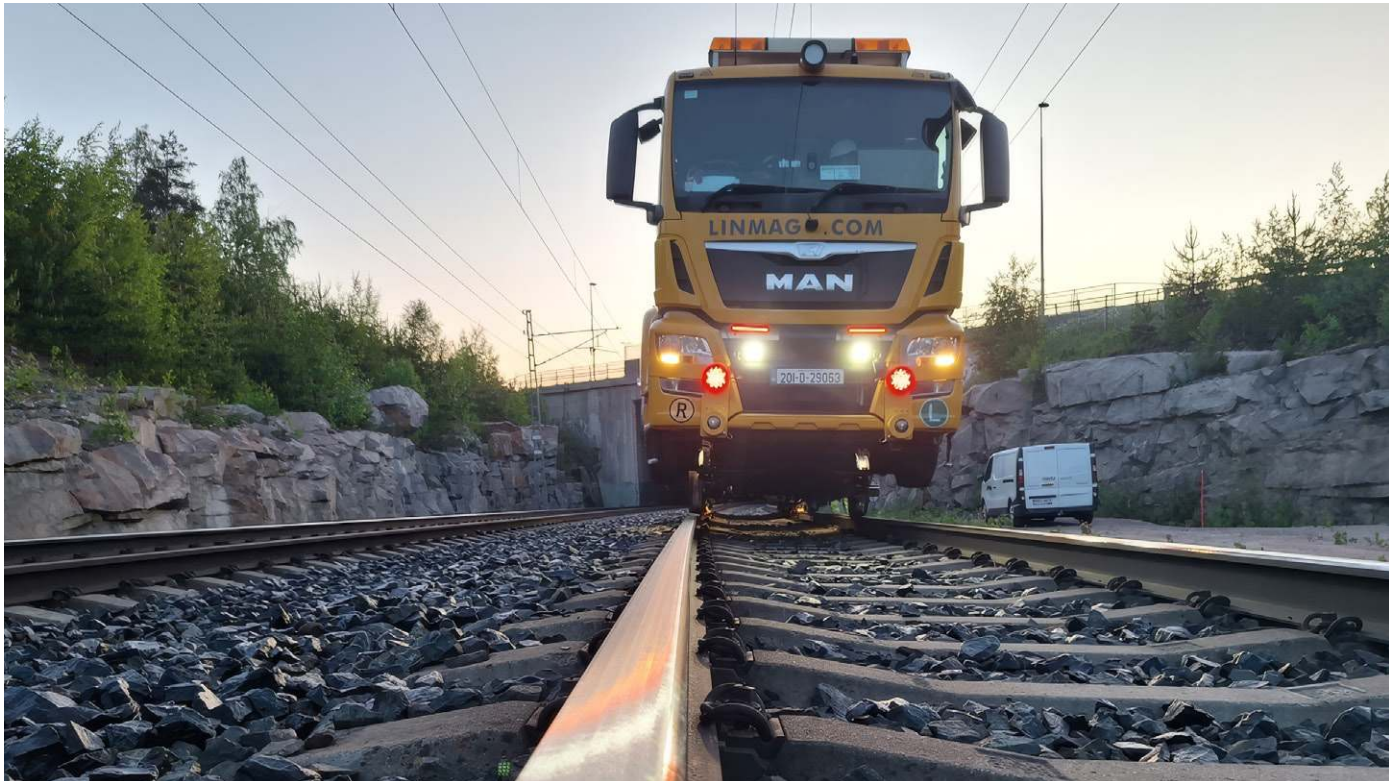
Abb. 1: Schienenfräsmaschine „SF02W-FS Truck“ bei Fräsarbeiten in Helsinki, Finnland (mit neu profilierter Schiene im Vordergrund)

Im Sommer 2025 wurden die Schienen der Ringbahn in Helsinki, Finnland, mit dem flexiblen Schienenfräsfahrzeug SF02W-FS Truck gefräst (Abb. 1). Das Fräsen wurde von der finnischen Verkehrsbehörde FTIA als Testkampagne in Auftrag gegeben, um das Potenzial des Schienenfräsens festzustellen. Dabei wurden Beschädigungen und Verformungen am Schienenkopf beseitigt, um so die Restlebensdauer der Schienen zu verlängern. Die entfernten Schienenschäden bestanden aus Headchecks in verschiedenen Stadien und Tiefen sowie Riffeln. Gleichzeitig wurden die Schienen vom Schienenprofil 60E1 auf 60E2 neu profiliert. Mit dem Frästruck konnten in 20 Nachtschichten insgesamt rund 20 km Gleis saniert und neu profiliert werden, was zu einer deutlichen Verlängerung der Lebensdauer der Schienen führte.

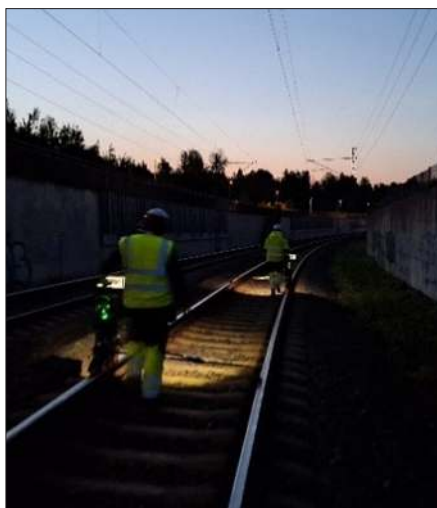
Vor Beginn der Fräsarbeiten wurde die Tiefe der Oberflächenrisse manuell mit einem Wirbelstrommessgerät (Eddy Current – im nachfolgenden Text als ET abgekürzt) gemessen. Die ET-Messungen ergaben unterschiedliche Tiefen der Headchecks zwischen 0 und 5 mm. Der Schweregrad der Schienenschäden unterschied sich zwischen den beiden Bögen, obwohl sie denselben Schientyp und dasselbe Alter, dieselbe Verkehrsbelastung und nahezu denselben Bogenradius aufwiesen: Im 550 m langen (blauen) Bogen waren die Schäden und Headchecks mit einer Tiefe von bis zu etwa 3 mm im Allgemeinen weniger schwerwiegend als jene im 950 m langen (grünen) Bogen mit bis zu etwa 5 mm tiefen Headchecks. Diese Unterschiede lassen sich durch unterschiedliche Fahrmuster der Züge in den beiden Bögen erklären, die von einer fahrplanbedingten Kombination aus Geschwindigkeit, Beschleunigung und Verzögerung in und um die Bögen abhängen. Auch das Anfahren und Anhalten am nahegelegenen Bahnhof hat höchstwahrscheinlich einen Einfluss darauf.

**Abb. 4:** Das linke Bild zeigt die Wirbelstrommessung mit manuellen Handmessgeräten von Sperry. Das rechte Bild zeigt die Positionen der zehn ET-Sonden auf dem Schienenkopf.

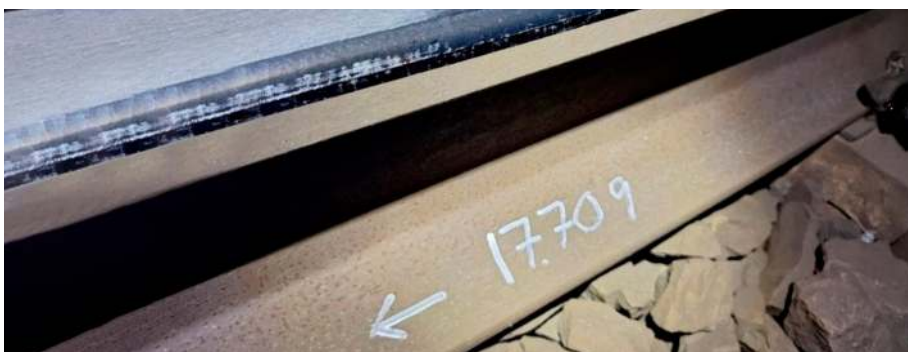
**Abb. 9:** Zustand nach drei Fräsdurchgängen und einer Gesamtabtragung von 3 mm – fehlerfreie und neu profilierte Schienen

Ein Foto der fehlerfreien und neu profilierten Schienenoberfläche nach Abschluss der Fräsdurchgänge und der Entfernung von 3 mm ist in Abb. 9 zu sehen.

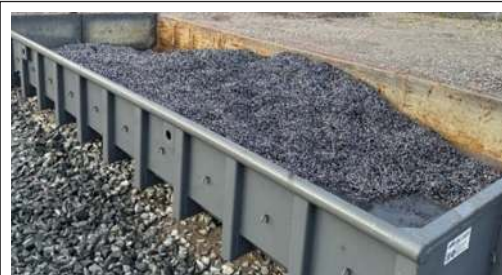
Die beim Schienenfräsen anfallenden Metallspäne wurden in einen im Fräsfahrzeug integrierten Behälter abgesaugt und anschließend nach der Schicht in einen größeren stationären Behälter neben der Bahnstrecke entleert, um als Stahl wiederverwendet zu werden (Abb. 10).

**Abb. 10:** Die beim Fräsen anfallenden Späne werden in einem Behälter gesammelt, um als Stahl wiederverwendet zu werden.
